Rodzaj opracowania: **Opinia Techniczna, Wycena**

Numer opinii: MS/06/01/25

Zakres opinii: *Określenie wartości rynkowej*

Obiekt badań: Samochód ciężarowy - betoniarka:
MERCEDES-BENZ 3241 nr rej.: WW 8716P

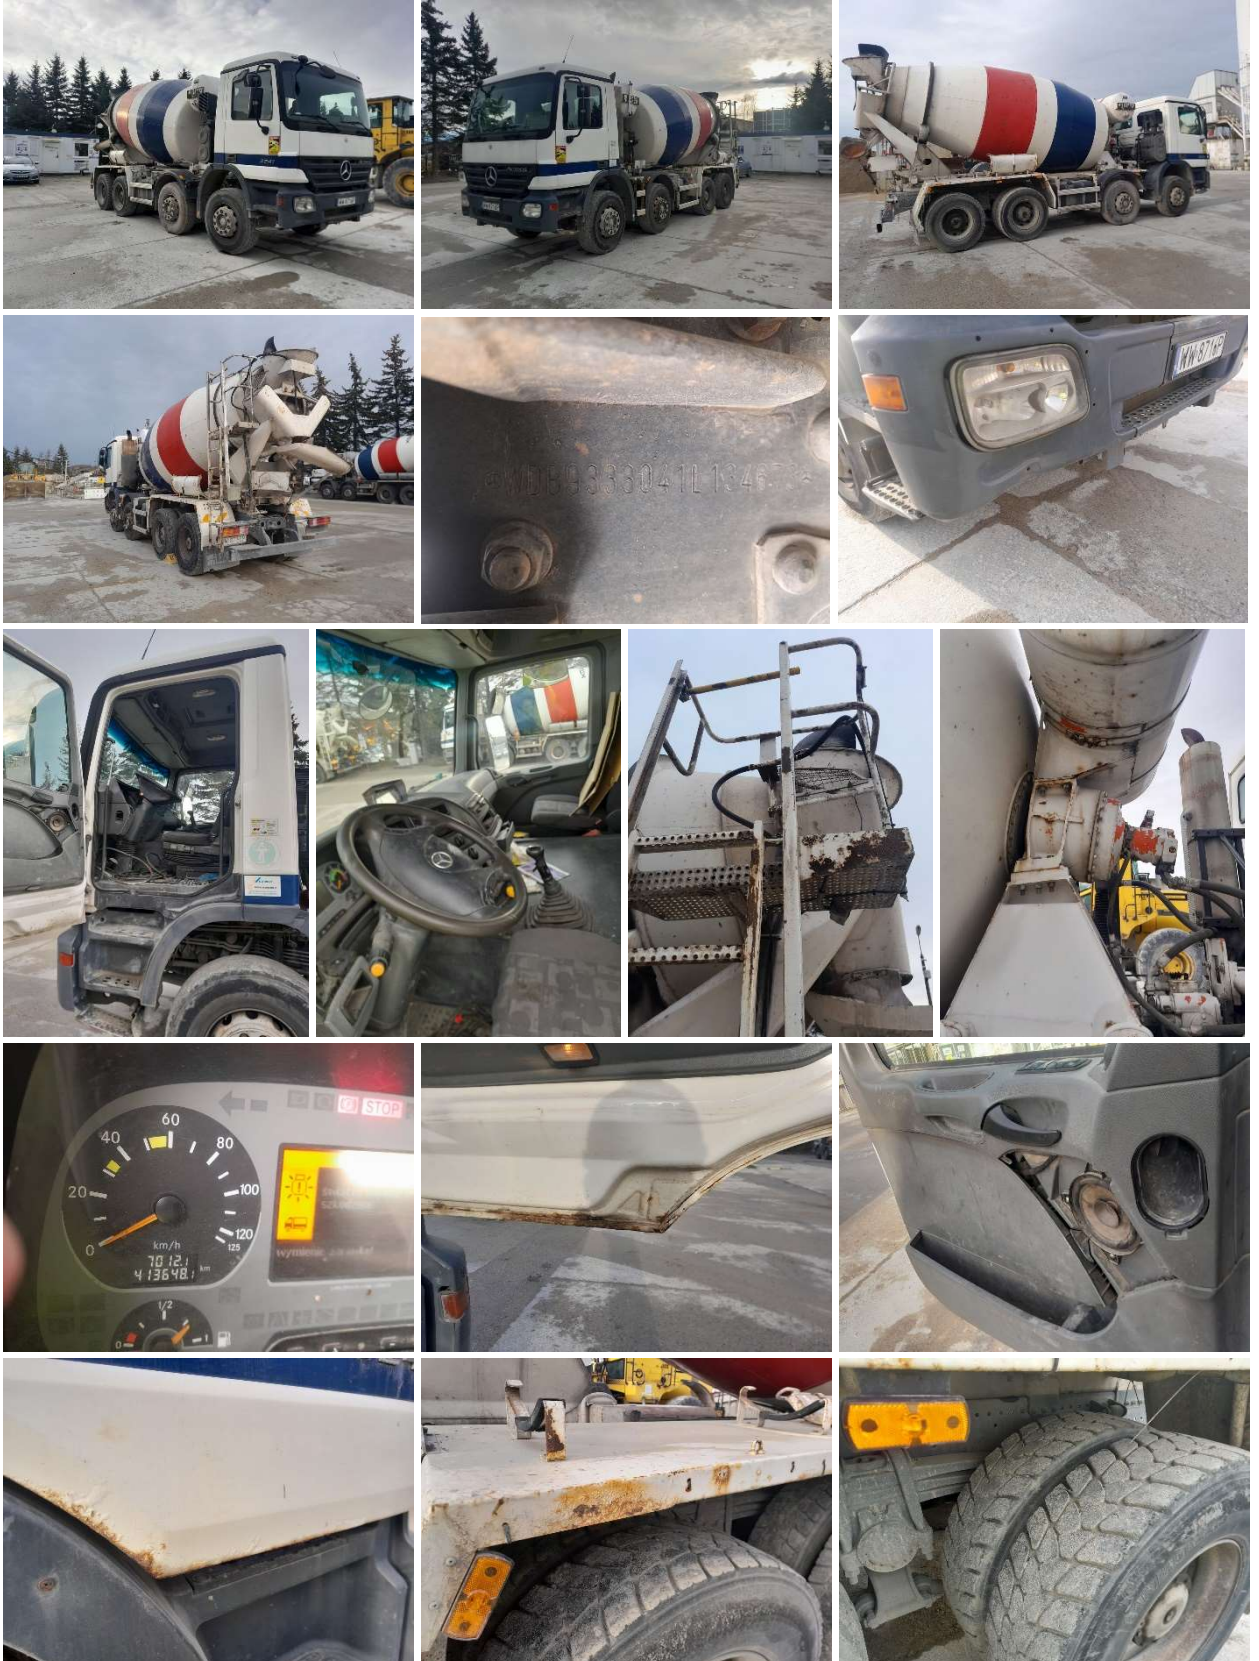
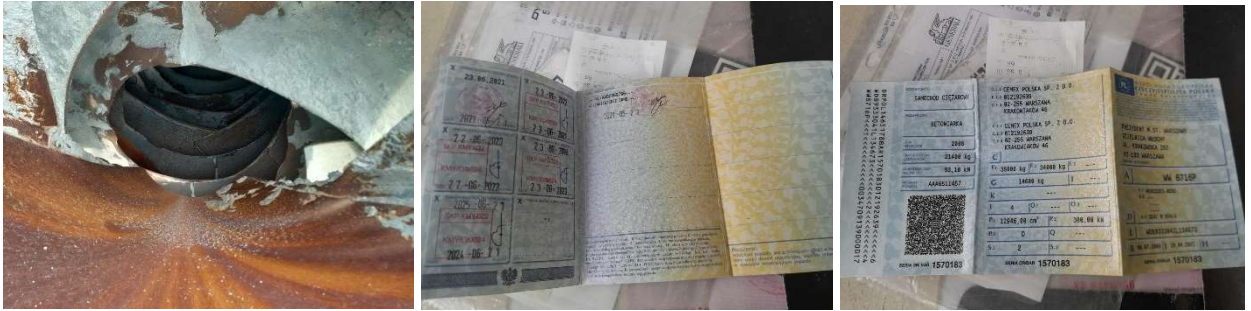
Fotografie:

Do wyceny przedstawiono używany samochód ciężarowy o zabudowie specjalnej, służący do przewozu betonu tzw. „BETONIARKA”. Pojazd nieużytkowany od lipca 2024.

Z uwagi na liczne uszkodzenia oraz niesprawności, ogólny stan techniczny pojazdu określa się jako poniżej przeciętny, niesprawny technicznie. Rozległa korozja elementów nadwozia, podwozia, zabudowy specjalnej. Jednostka napędowa niesprawna, kwalifikuje się do naprawy/ wymiany podzespołów.
