**Rodzaj opracowania: Opinia Techniczna, Wycena**

**Numer opinii:** MS/25/02/25

**Zakres opinii:** **Określenie wartości rynkowej**

**Obiekt badań:** Samochód specjalny (pompa do betonu)  
**MERCEDES-BENZ ACTROS 933.31**  
**nr rej. WW755WE**

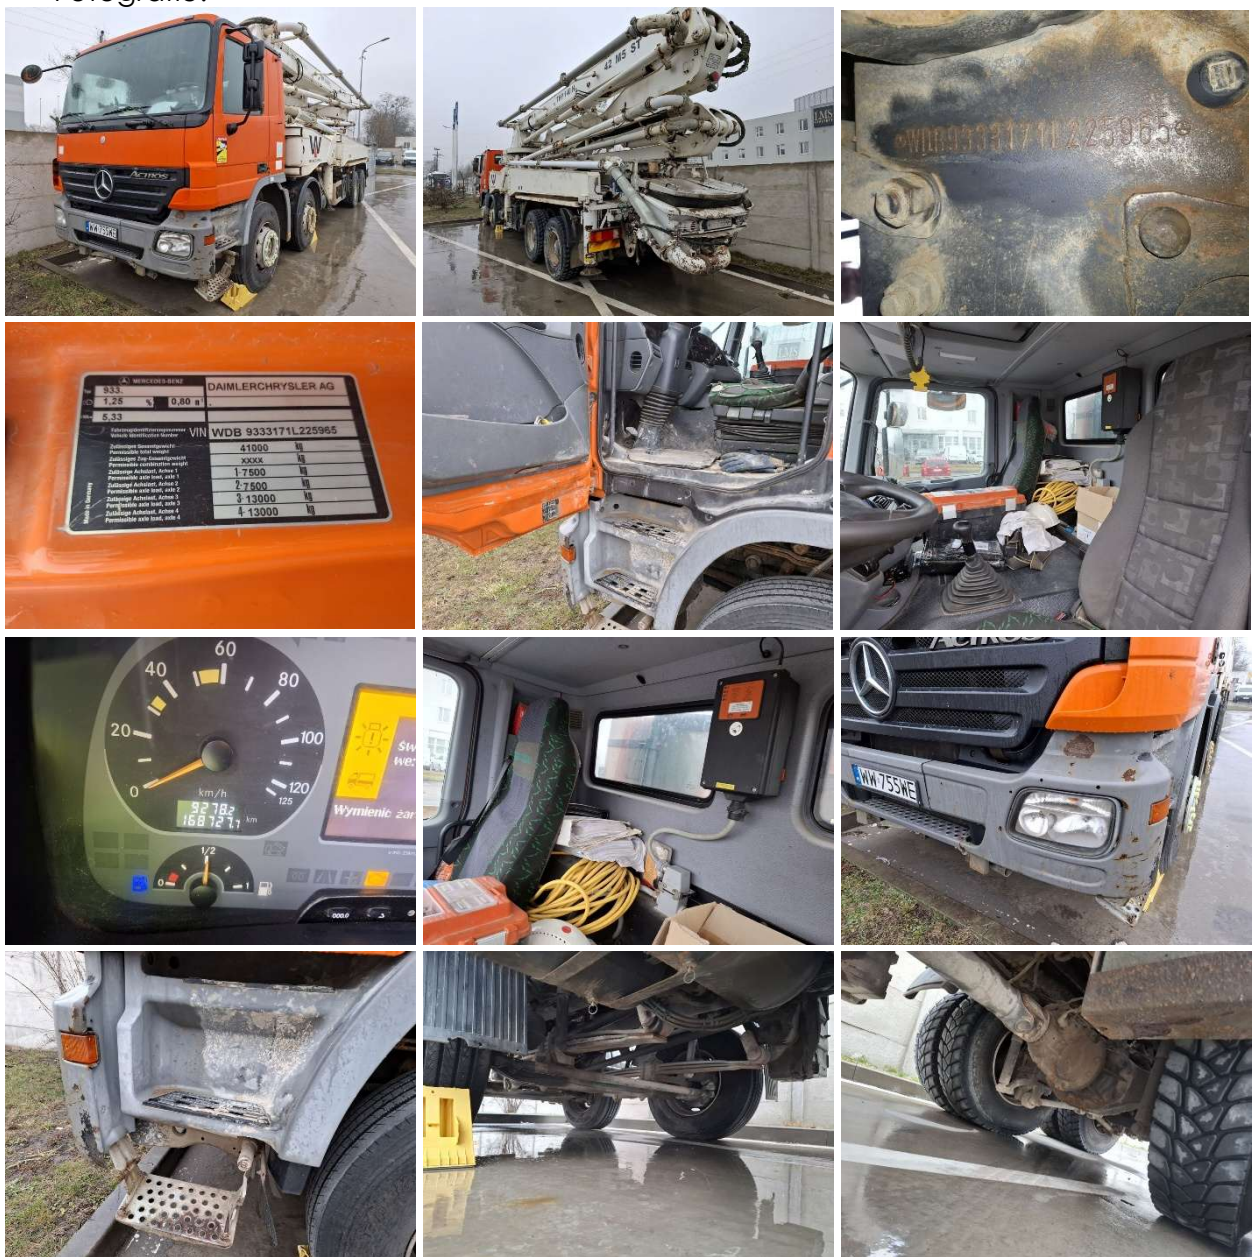
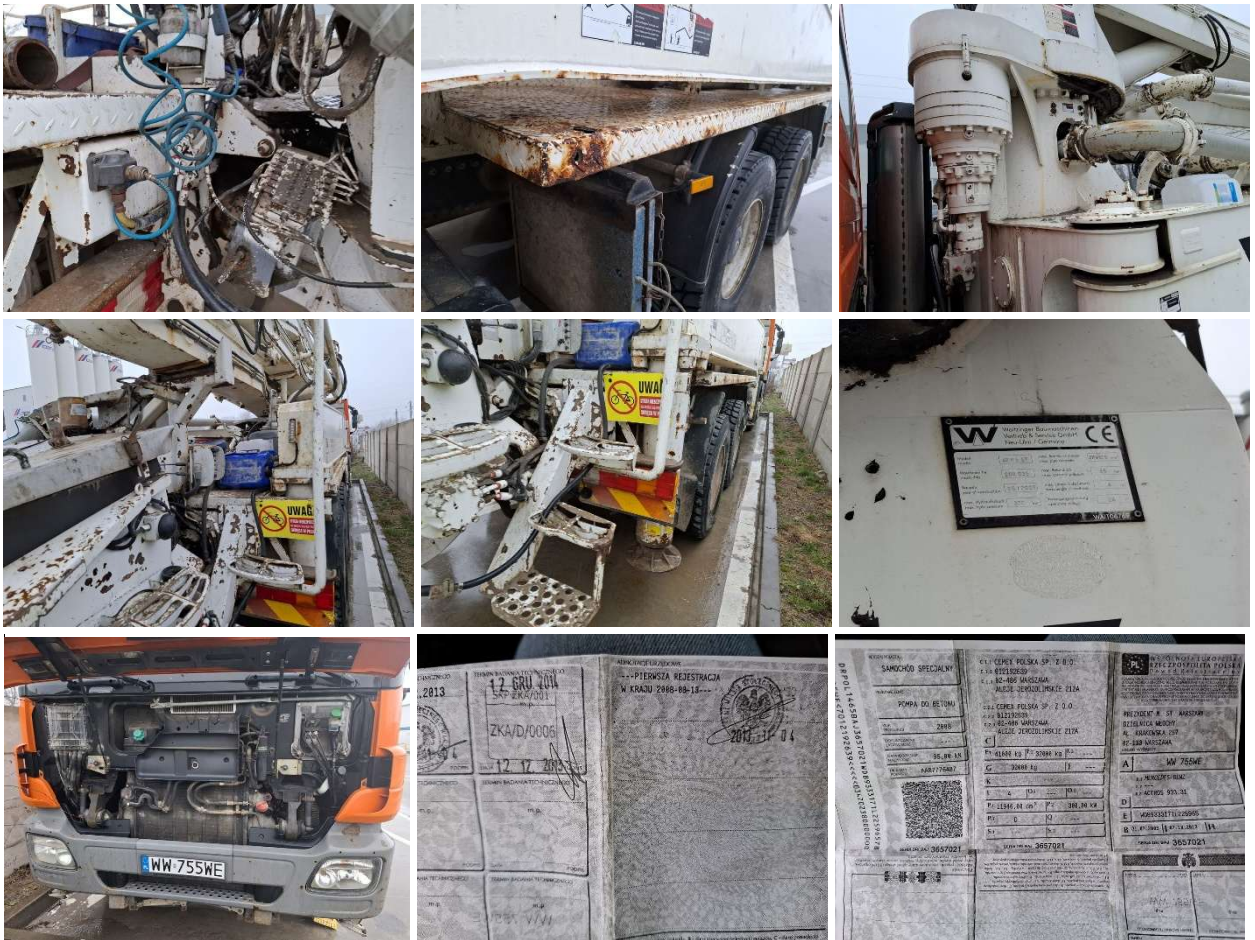
Fotografie:

Z uwagi na uszkodzenia oraz niesprawności elementów nadwozia, podwozia, zabudowy specjalnej, ogólny stan techniczny pojazdu określa się jako przeciętny. Korozja poszycia nadwozia, podwozia, zabudowy specjalnej. Jednostka napędowa oraz układ zabudowy specjalnej kwalifikuje się do diagnostyki serwisowej, naprawy / wymiany uszkodzonych podzespołów.

Jednostka napędowa wymaga diagnostyki serwisowej. Skrzynia biegów kwalifikuje się do naprawy, wymiany uszkodzonych podzespołów (brak płynności podczas przełączania biegów - górna skrzynia, 7 i 8). Postępująca korozja przestrzeni komory silnika.

Układ kierowniczy kwalifikuje się do diagnostyki, naprawy/wymiany uszkodzonych elementów. Użytkownik zgłasza problem wspomagania kierownicy na wolnych obrotach. Opony w stanie przeciętnym. Postępująca korozja elementów.

Nadwozie pojazdu, kabina z miejscowymi uszkodzeniami oraz widoczną korozją poszycia elementów.

- rama pomocnicza – korozja poszycia elementów,
- zderzak przedni – otarcia poszycia elementu, korozja,
- pokrywa przednia – uszkodzona powłoka lakierowa, korozja,
- drzwi prawe - uszkodzona powłoka lakierowa, korozja,
- drzwi lewe – uszkodzona powłoka lakierowa, korozja,
- próg prawy – uszkodzona powłoka lakierowa, głęboka korozja,
- próg lewy – uszkodzona powłoka lakierowa, głęboka korozja,
- ściana tylna - uszkodzona powłoka lakierowa, korozja,
- nadkole przednie prawe kabiny – otarcia poszycia,
- nadkole przednie lewe kabiny – otarcia poszycia,
- stopnie drzwi prawych – korozja,
- stopnie drzwi lewych – korozja.

Zabudowa specjalna, tj. pompa do betonu z uszkodzeniami podzespołów. Widoczne wycieki oleju hydraulicznego. Korozja elementów zabudowy, m.in.: maszt, rury.
