**Rodzaj opracowania:** **Opinia Techniczna, Wycena**

**Numer opinii:** MS/12/03/25

**Obiekt badań:** Samochód ciężarowy - betoniarka:  
**MAN TG 35.414 nr rej.: WW 9607T**

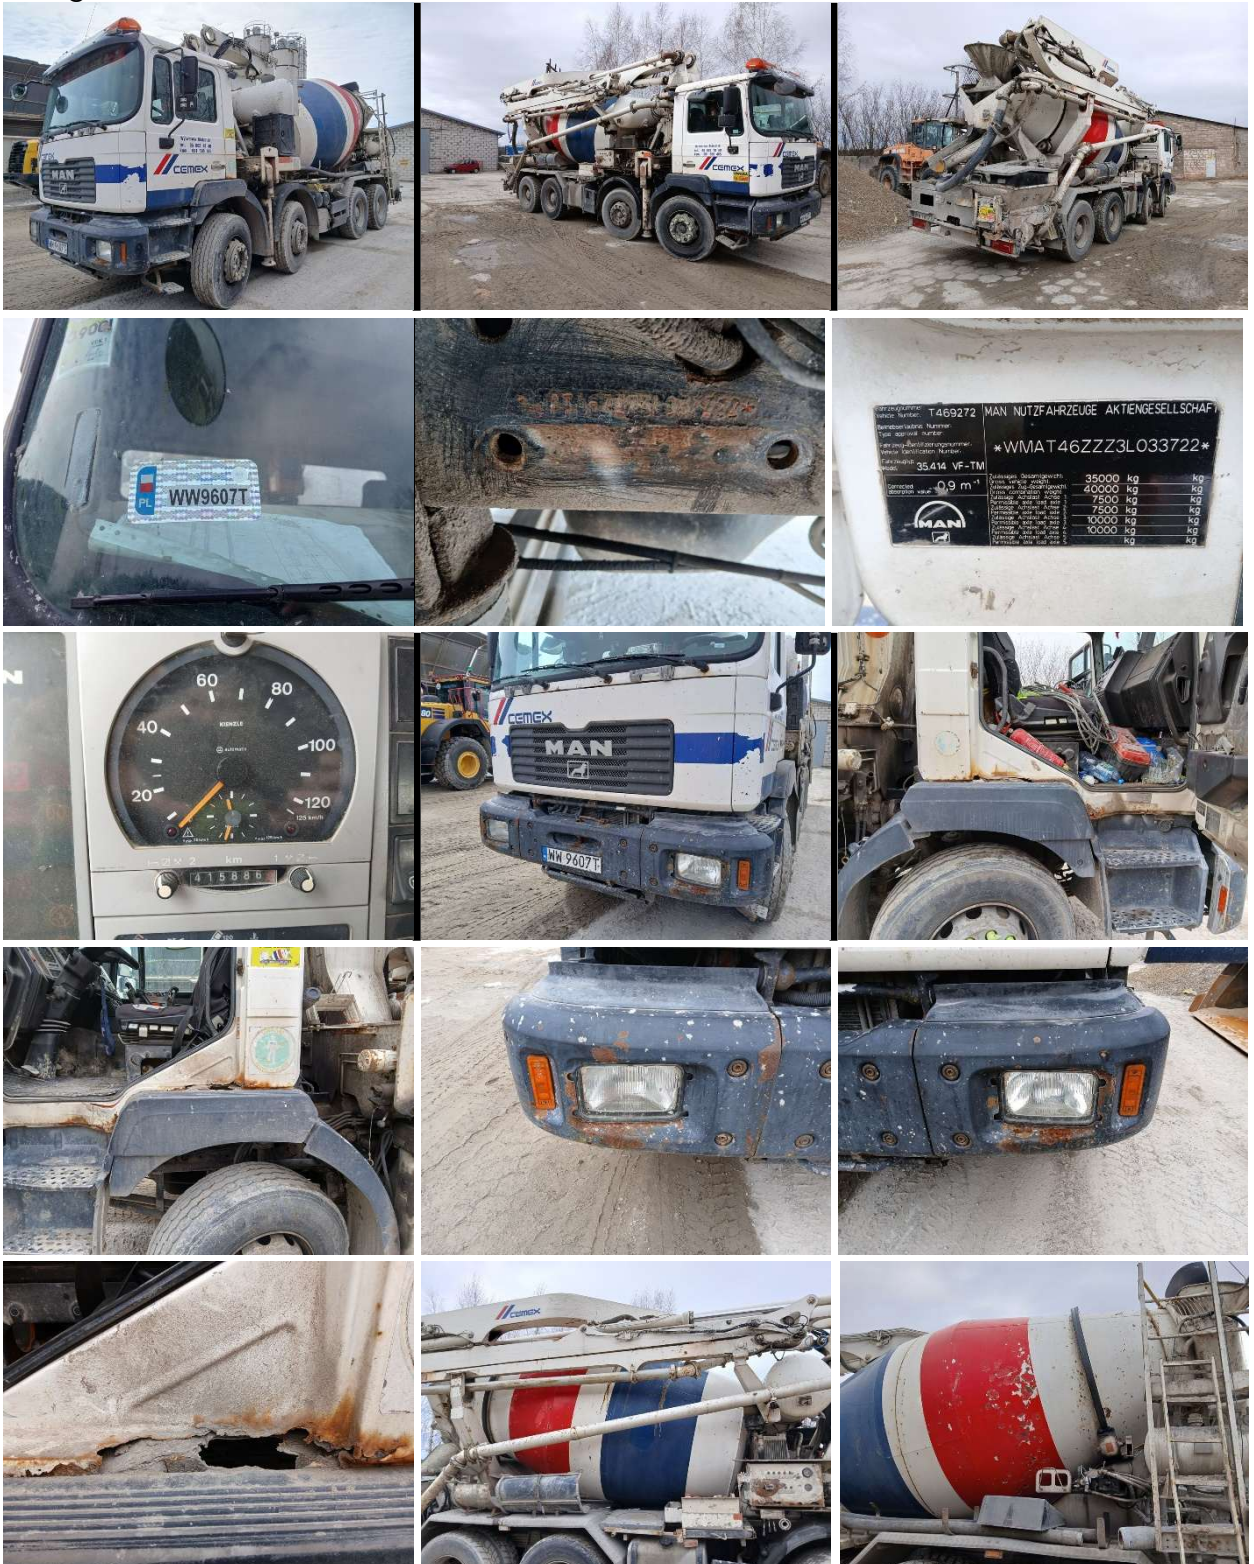
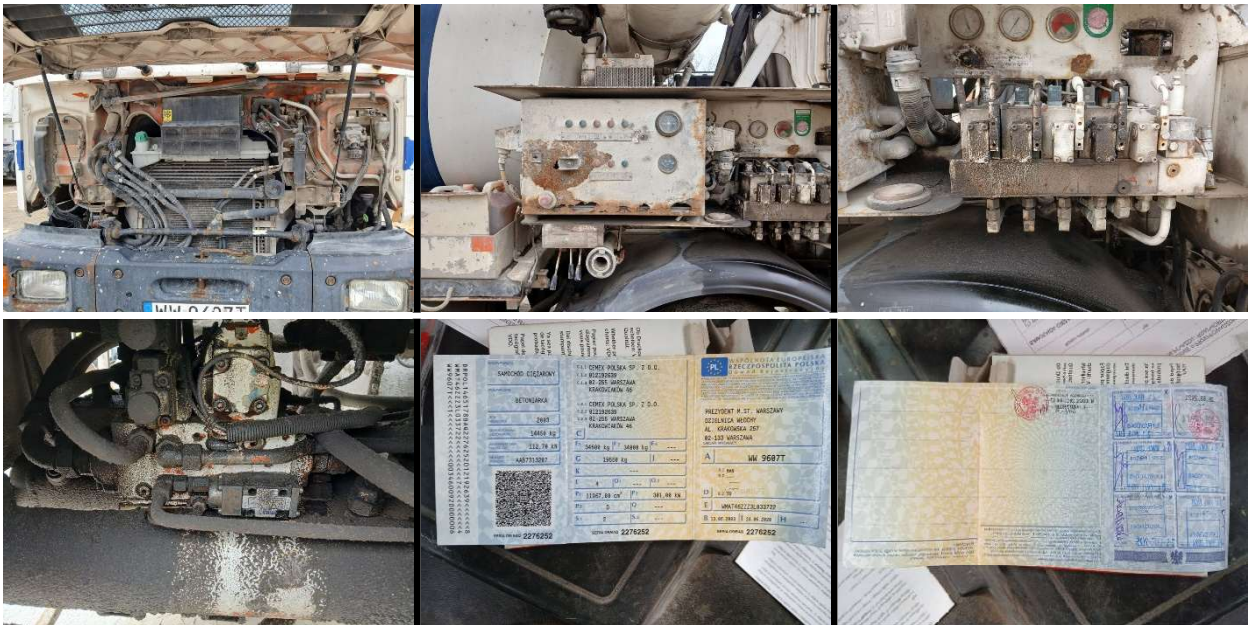
Fotografie:

Z uwagi na uszkodzenia oraz niesprawności elementów nadwozia, podwozia, zabudowy specjalnej, ogólny stan techniczny pojazdu określa się jako przeciętny. Korozja poszycia nadwozia, podwozia, zabudowy specjalnej. Jednostka napędowa oraz układ zabudowy specjalnej kwalifikuje się do diagnostyki serwisowej, naprawy / wymiany uszkodzonych podzespołów.

Nadwozie pojazdu, kabina z widocznymi uszkodzeniami poszycia, otarciami powłoki lakierowej oraz rozległą i głęboką korozją (ubytki materiału).

Zabudowa specjalna, tj. pompogruszka z uszkodzeniami podzespołów oraz postępującą korozją. Poszycie mieszalnika z miejscowymi nieszczelnościami i wytarciami. Pióra w mieszalniku wyeksploatowane. Rurociąg zużyty w 80%. Użytkownik zgłasza wyciek oleju z rozdzielacza masztu, z przystawki napędu mieszalnika oraz z rozdzielacza tłoków roboczych. Rama pomocnicza z postępującą korozją elementów.
